# 盘锦双台子华诺化工有限公司“1·20” 一般火灾事故调查报告

2025年1月20日8时40分，在盘锦华诺化工有限公司，储罐承租方雇用的作业人员将储罐内的危险化学品抽取到油罐车过程中发生一起火灾事故，造成2人受伤，直接经济损失约60万元。

经调查认定，盘锦双台子华诺化工有限公司“1·20”火灾事故是一起一般生产安全责任事故。

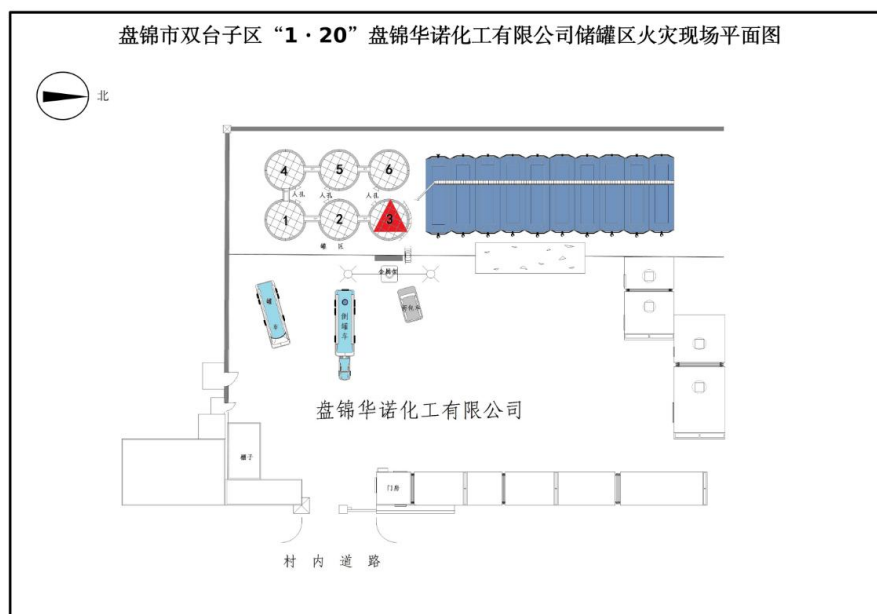
图 1：事故现场平面图

盘锦华诺化工有限公司位于双台子区陆家镇新农村，厂区东侧为村内道路，南侧为空地，西、北两侧为稻田地。起火罐区位于厂区西南侧，共计 6 个储罐，分为东侧 3 个，西侧 3 个；东侧 3 个储罐自南向北标号分别为 1 号储罐、2 号储罐、3 号储罐；西侧 3 个储罐自南向北标号分别为 4 号储罐、5 号储罐、6 号储罐，此次事故造成 3 号储罐发生爆炸，罐顶与罐体脱离，5 号储罐烧损坍塌。（见图 1）
